## INFORME SOBRE O ESTADO DA CANCEIRA DO CARBALLIÑO

Xuño 2008

## INFORME SOBRE A CANCEIRA DO CARBALLIÑO

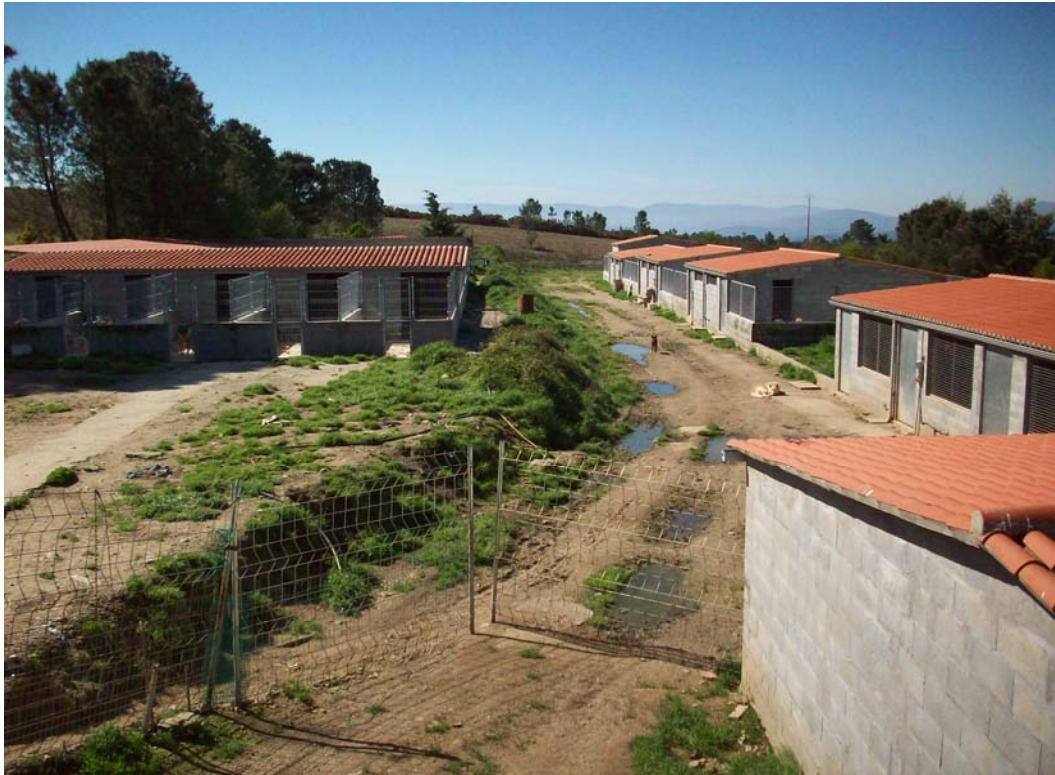
Na canceira do Carballiño levouse a cabo, o pasado ano, unha inversión de 250.000 euros (Acordos Consello da Xunta de 16/11/2006).

O primeiro que destaca nesta instalación, no que respecta ó modelo constructivo, é o feito de que se optou por edificar diversos módulos, repartidos arbitrariamente en toda a superficie da finca que contén a canceira, co conseguinte desperdicio de espazo, aumento de custes, falta de previsión de ampliación e pouca funcionalidade.

Así distribuídas, as edificacións non solo aumentan enormemente os custes de construción e instalación de servizos de luz, auga e residuos, senón que tamén ocasionan grandes desprazamentos dos traballadores ao aire libre e dificultan a súa labor aumentando enormemente o traballo.

Nos proxectos mais eficaces, óptase por construír un módulo de servizos que contén a recepción e máis a administración, baño, sala de curas e almacén. Estas instalacións, ou a lo menos algunha delas, deben ter acceso directo dende o exterior.

Este módulo únese, mediante unha porta, con un corredor recto e do longo necesario, aos lados atópanse as cancelas propiamente ditas. Todas as cancelas teñen acceso desde o corredor e tamén desde o exterior e poden ser de diferentes anchos e tipo.

Este modelo constructivo, proposto pola maioría dos autores, non so diminúe os custes de construción e facilita a instalación de servizos de auga, luz e residuos, senón que tamén permite un mellor rendemento e comodidade dos traballadores que case non teñen que saír ao aire libre e estar sometidos as inclemencias do tempo.

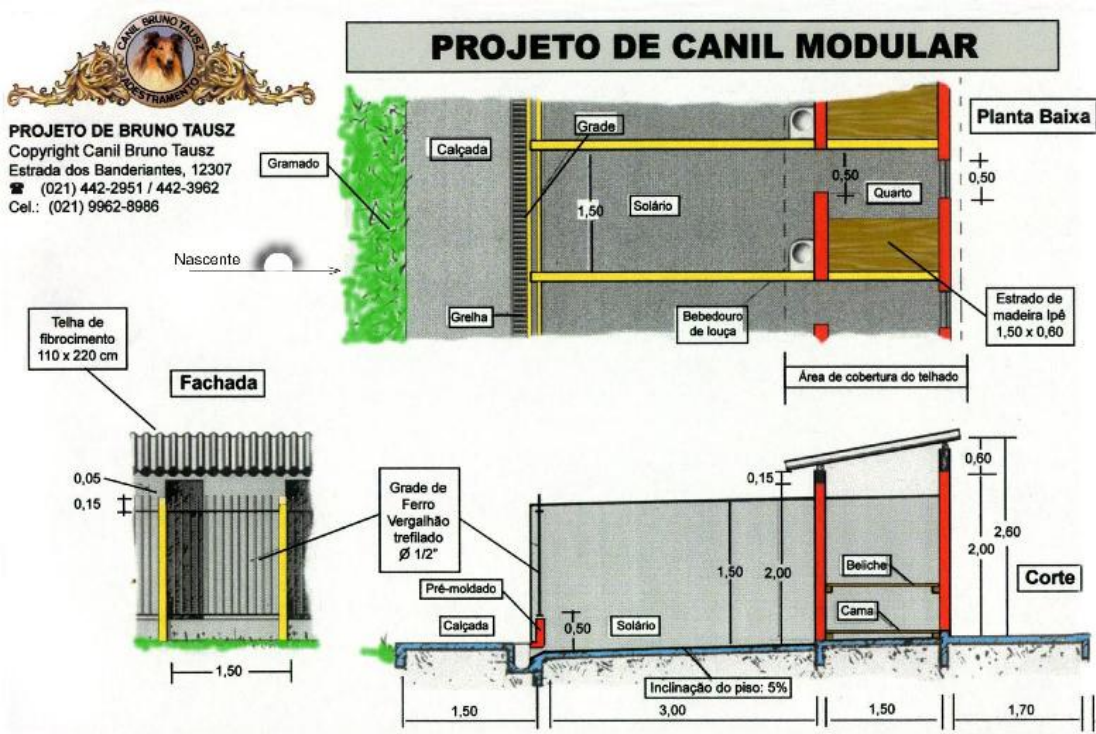
Esta imaxe mostra unha xaula modelo:

O devandito corredor debe ir cuberto, a unha altura razoable, con un tellado illante que tamén debe abranguer o primeiro tercio das gaiolas dos cans. Nese primeiro tercio das gaiolas, que coincide coa parte cuberta e que está máis próxima ao corredor, atópanse as camas e refuxios cubertos dos animais.

Todas e cada unha das gaiolas deberían estar provistas de un grifo, con adaptador para manguera, que debe levar debaixo unha pía para que os cans beban, así como un dispensador de auga que permita que os animais accedan á auga limpa e fresca.
