## ANÁLISES DE AUGAS PROCEDENTES DA MINA DE SAN FINS (LOUSAME)

**Data recollida:** 19/05/2016

**Laboratorio:** Enxeñaría Química da UDC

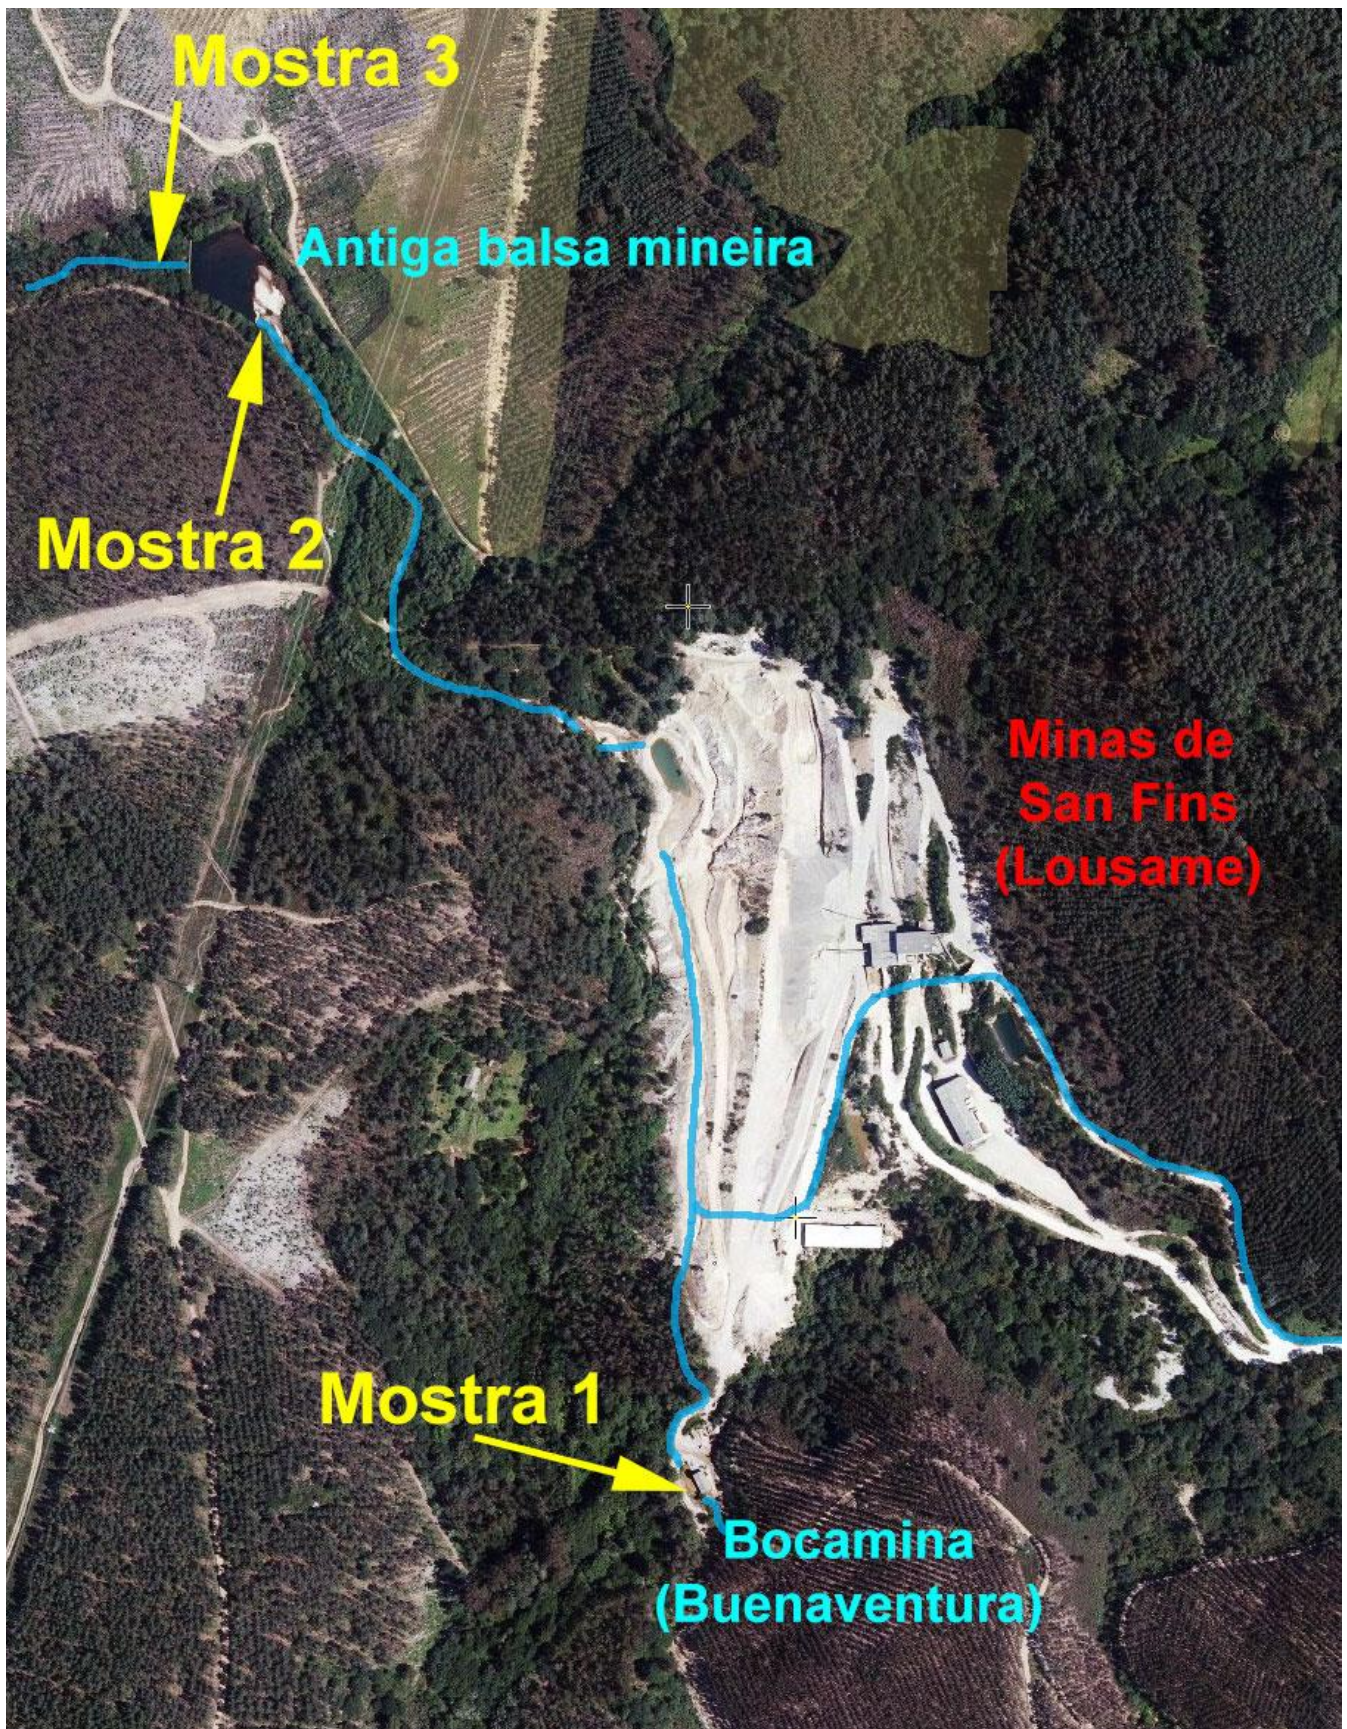
## Mapa da explotación e localización das mostras

**Ubicación:** Mostra 1, efluentes da bocamina “Buenaventura”: mostra 2, vaso da antiga balsa mineira, augas abaixo da explotación; mostra 3, rego inmediatamente despois do muro da vella balsa mineira.
