# **Informe sobre el estado medioambiental de diversos afluentes del Río Támega a su paso por el Concello de Laza**

**“Salvemos ó Támega – ADEGA Monterrei”  
CIF: G-15044811**

**Laza - Ourense**

**Noviembre de 2014**

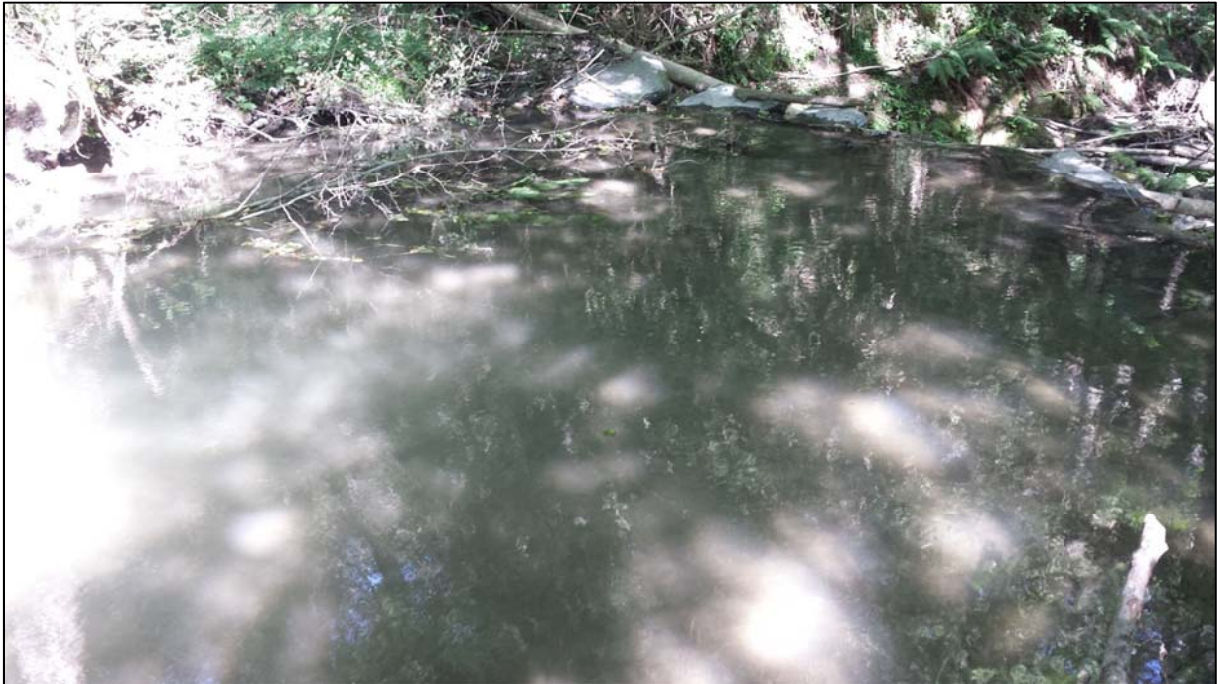
En este paraje, situado en el cauce del "Regato da Teixeira" se observan depósitos sedimentarios de material exógeno sobre las rocas del lecho del cauce, así como sobre zonas por las que pasa el agua cuando aumenta el caudal. También se observa cierto grado de turbidez en el agua, con una coloración grisácea. En cuanto a la flora no se observan daños provocados por toxicidad en la vegetación de ribera, pero no hay restos de fauna vertebrada.

Fotografía 1: Vista de la turbidez del agua en "O Ferradal"

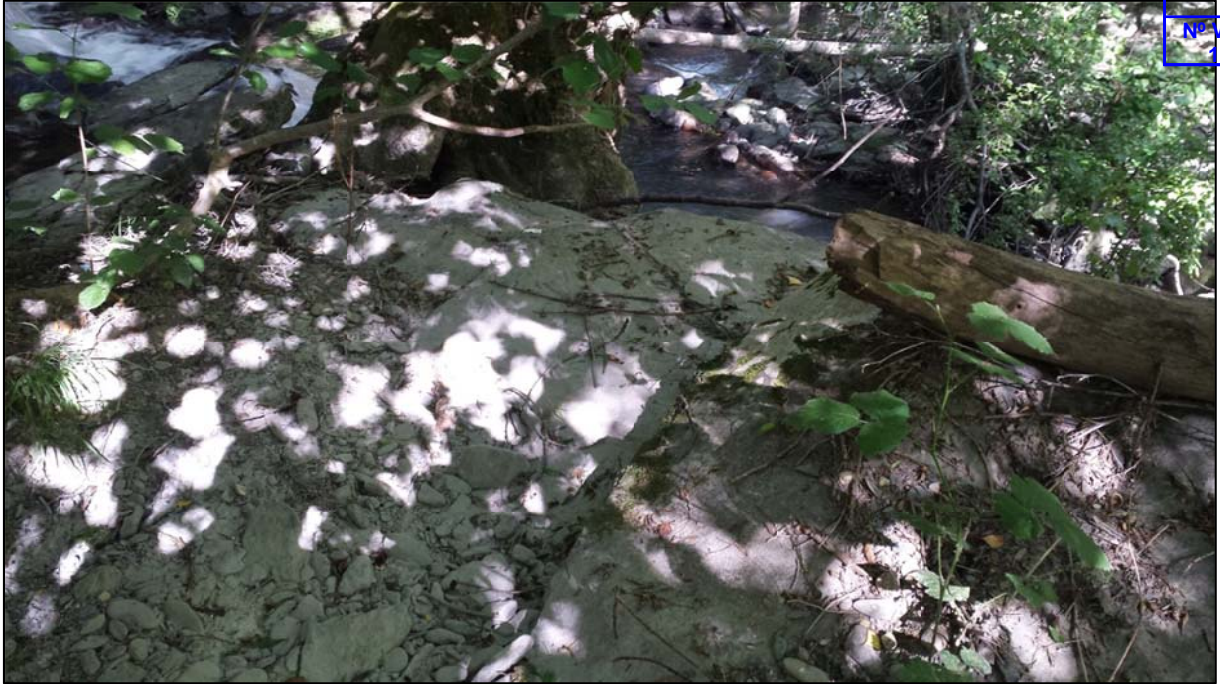
Los depósitos sedimentarios observados son de un material pulverulento de color grisáceo, irritante a las mucosas y bastante persistente. En las siguientes fotografías se puede observar la situación descrita.

Fotografía 2: Vista del material sedimentado en zonas de paso de agua no permanente en el cauce.

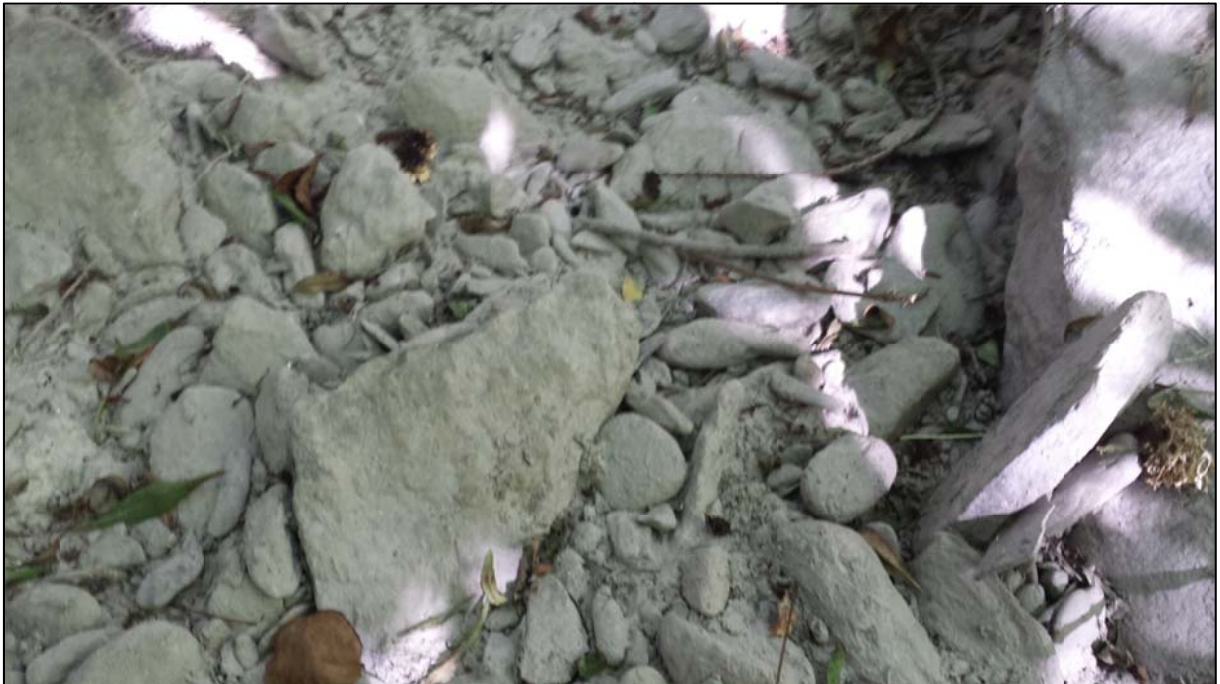
Fotografía 3: Detalle de los depósitos sedimentarios de material grisáceo, exógeno a este ecosistema.

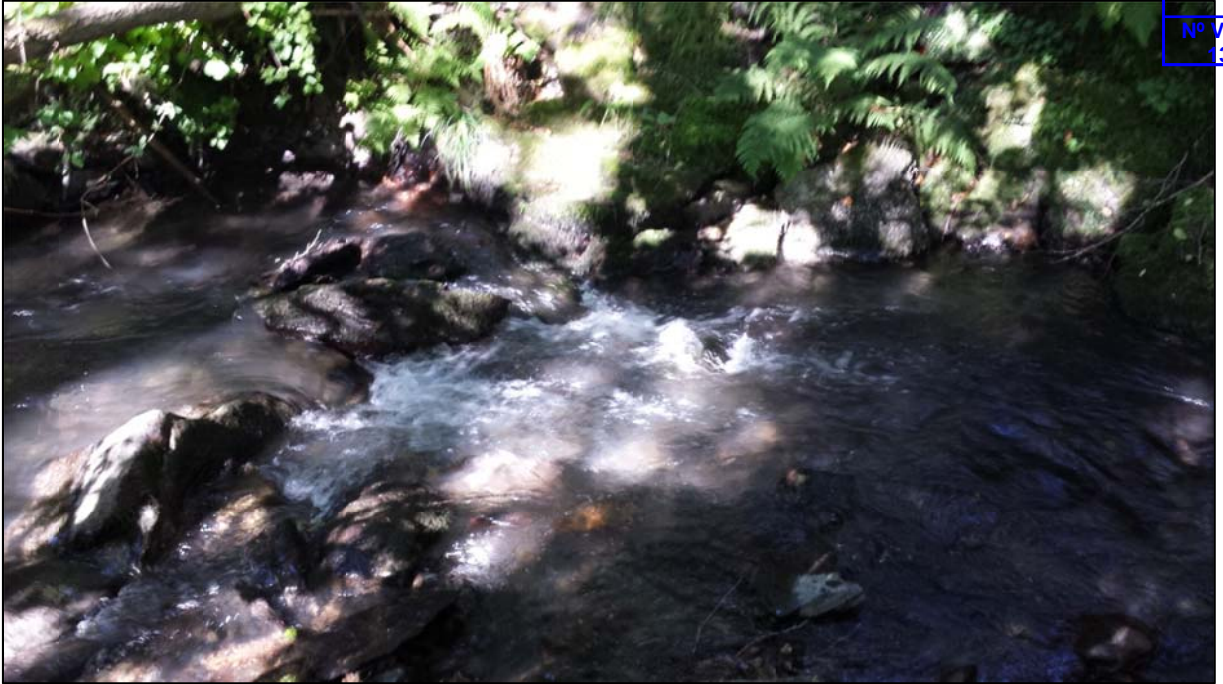
Fotografía 4: vista de la turbidez de agua en "O Ferradal"

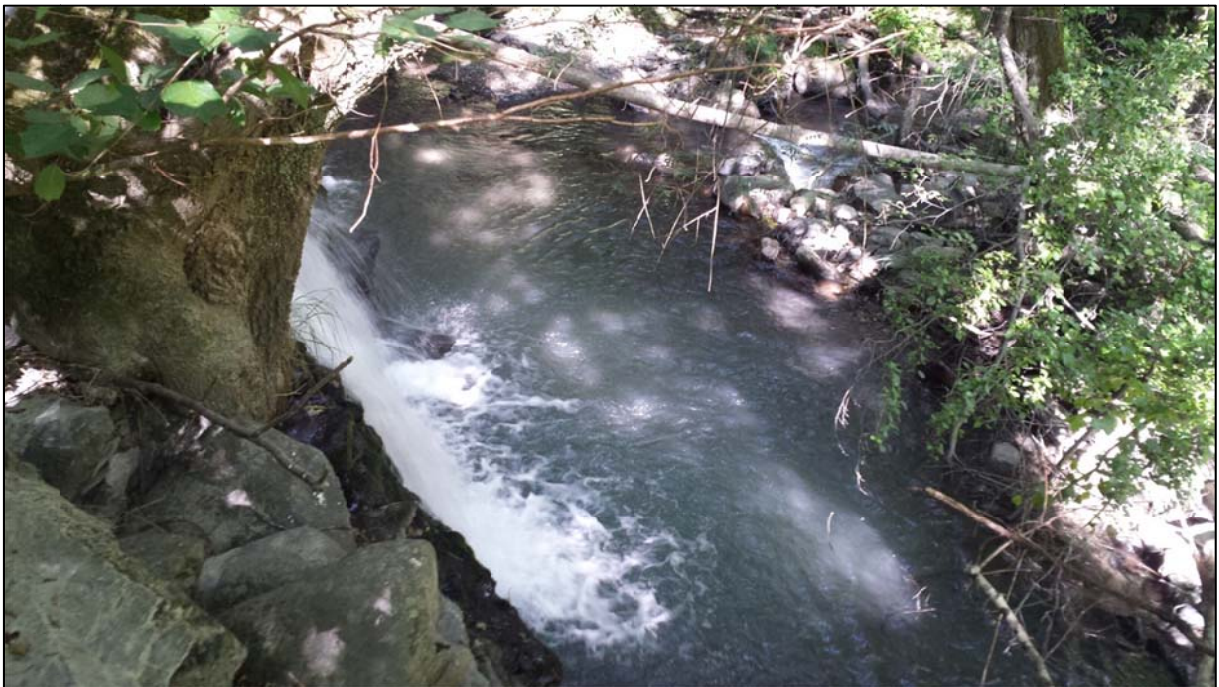
En este paraje, también situado en el cauce del "Regato da Teixeira" se observan depósitos sedimentarios de material en el lecho del cauce así como sobre zonas por las que pasa el agua cuando aumenta el caudal. También se observa cierto grado de turbidez en el agua, con una coloración grisácea. En cuanto a la flora no se observan daños provocados por toxicidad en la vegetación de ribera, pero no hay restos de fauna vertebrada.

Fotografía 5: Vista de la turbidez del agua en "A Armada"

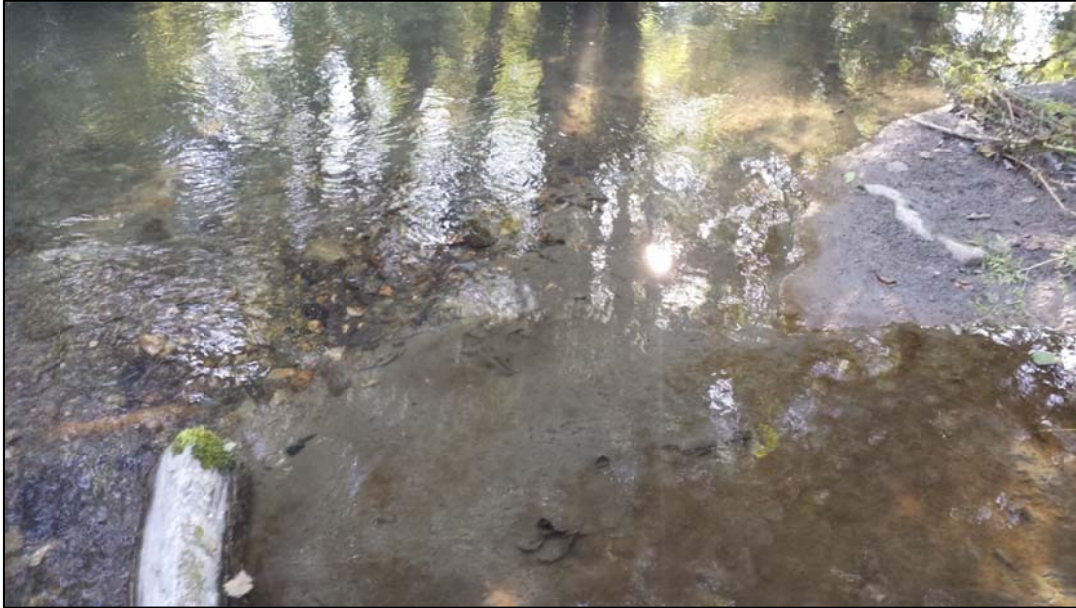
En el caso de los depósitos sedimentarios observados, se trata de una sustancia más viscosa que la descrita en el apartado anterior, de un color negro parduzco, y que tapa completamente el lecho del cauce en zonas de profundidad baja.

Fotografía 6: Vista de los depósitos sedimentarios en el cauce.

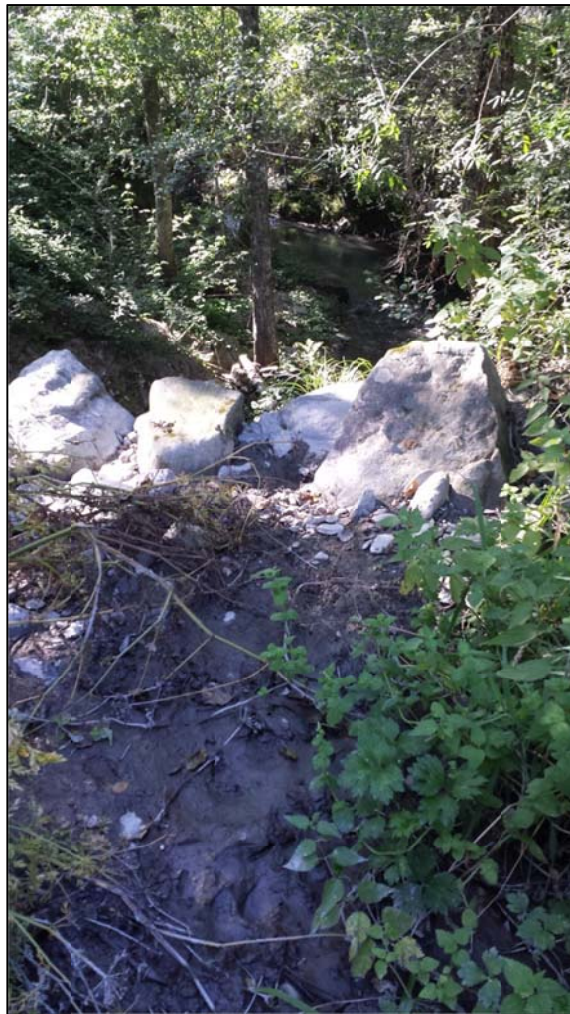
Fotografía 7: Detalle de la acumulación de sedimentos en "A Armada".

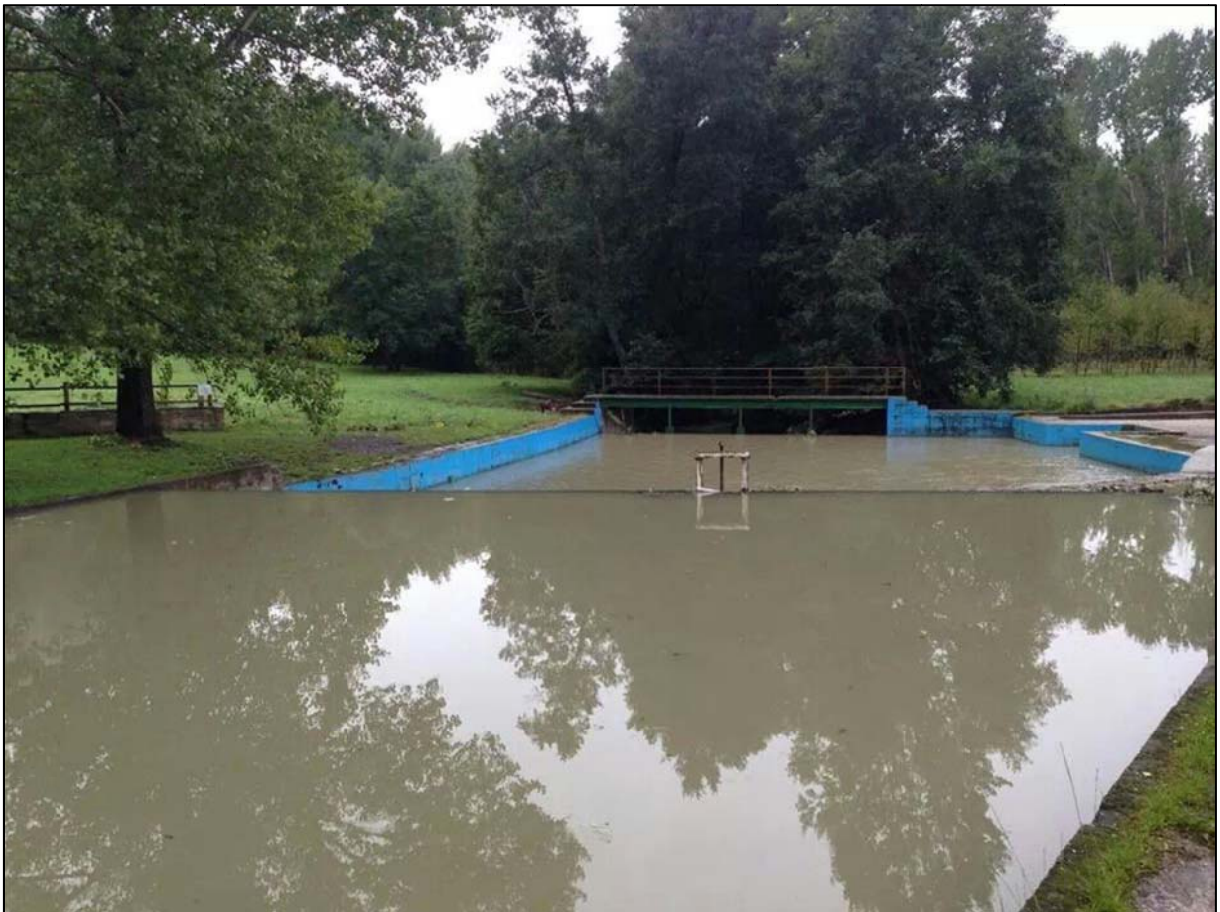
En este paraje, también conocido como "Regueiro Seco" y ya emplazado en el cauce del Río Cabras, es el sitio donde más se observa la turbidez y los depósitos de sedimentos. La turbidez sigue siendo de un color grisáceo, mientras que a mayor profundidad, el nivel de turbidez aumenta, existiendo depósitos de sedimentos de color parduzco y grisáceo en todo el lecho de las piscinas existentes, tal como se puede observar en las siguientes fotografías.

Fotografía 8: Turbidez existentes en la playa fluvial de Laza.

Tal como se muestra en la fotografía anterior, cabe destacar que este tipo de turbidez y color no se corresponde a la coloración normal en días de invierno cuando existen arrastres de tierra por parte de las fuertes lluvias.

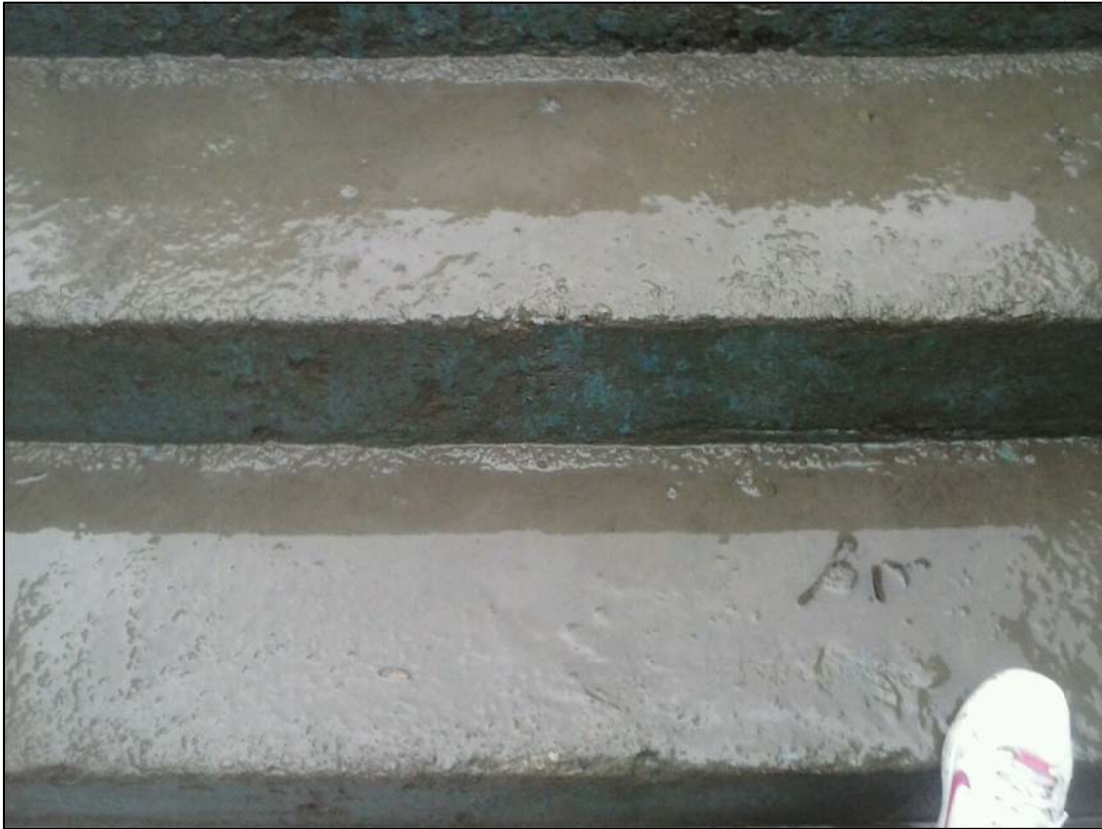
Fotografía 9: Restos de los sedimentos depositados en la zona.

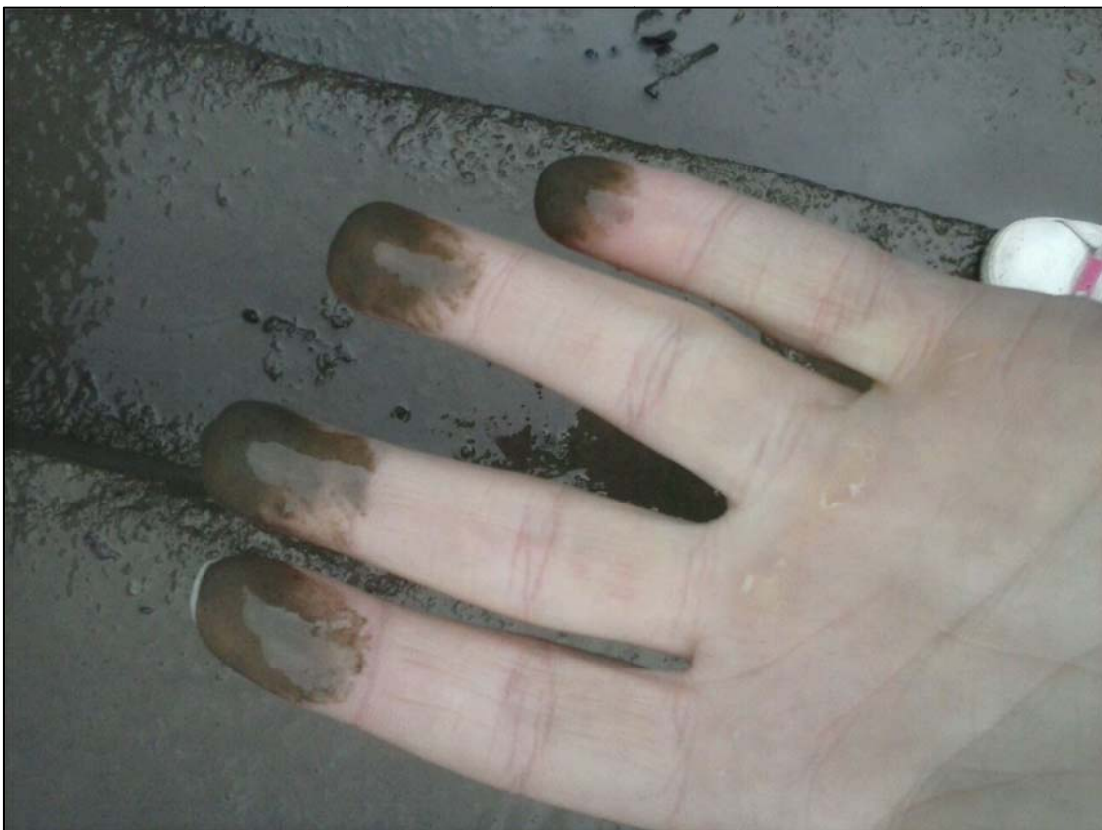
Fotografía 10: Detalle de los depósitos de sedimentos.
