Castro da Trindade - Castro de Flores
Mondoñedo – Lourenzá (Lugo)
GA27030022 – GA27027012

Resumo dos feitos

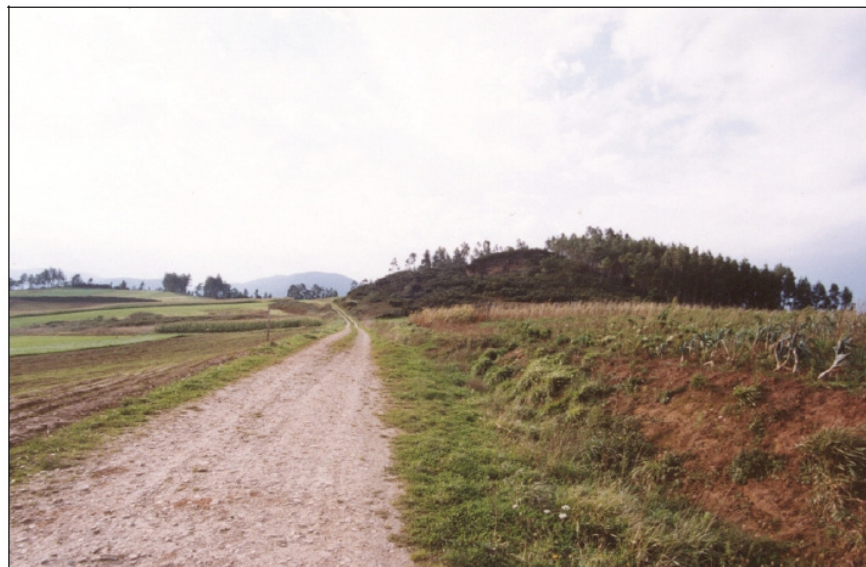
Ilustración 118: Vista da zona antes de que a canteira invadise o espazo.

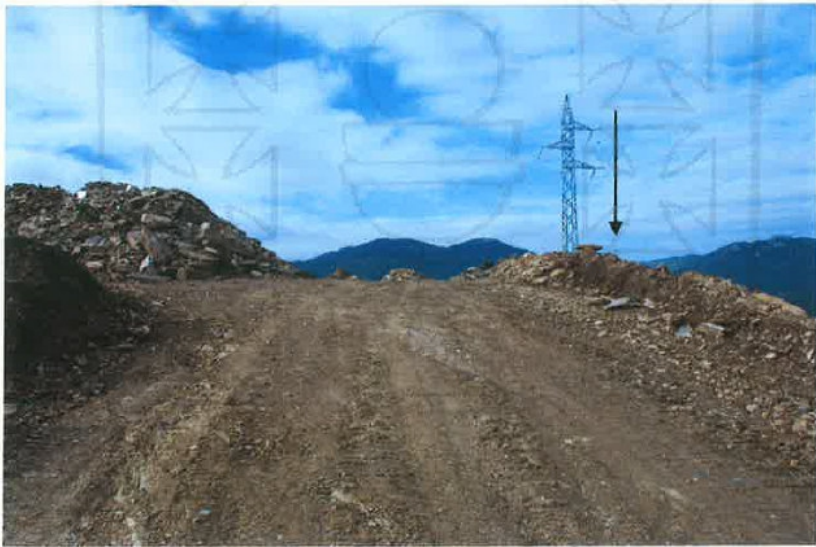
No transcurso da inspección atopáronse restos cerámicos, metálicos e óseos nas acumulacións de terra laterais dunha pista para vehículos

Ilustración 3: Zona onde apareceron os restos.

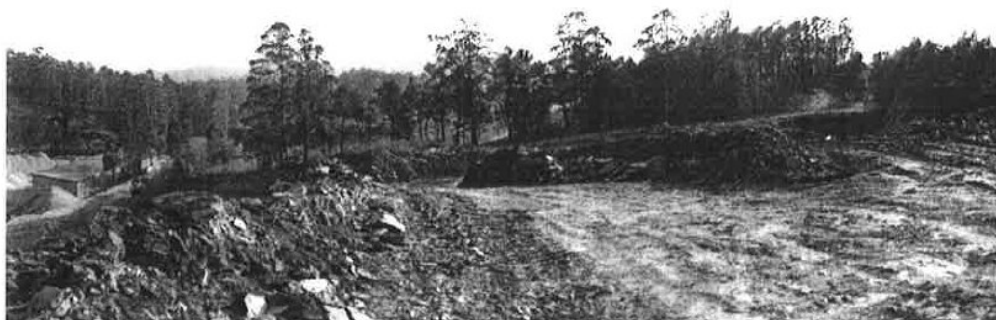
O lugar onde se atoparon os materiais sitúase dun outeiro actualmente explotado como canteira, de tal xeito que o terreo presenta un alto grao de alteración; por este motivo na inspección da zona non me foi posible identificar ningún tipo de estrutura arqueolóxica visible en superficie.

Vista da canteira desde o cumio do outeiro: á esquerda, o lugar dos achados arqueolóxicos

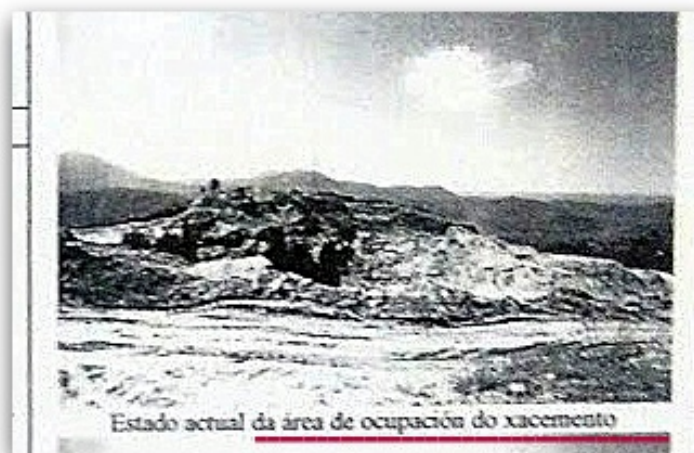
Tamén se pode ver neste informe unha imaxe do estado actual da área de ocupación do xacemento:

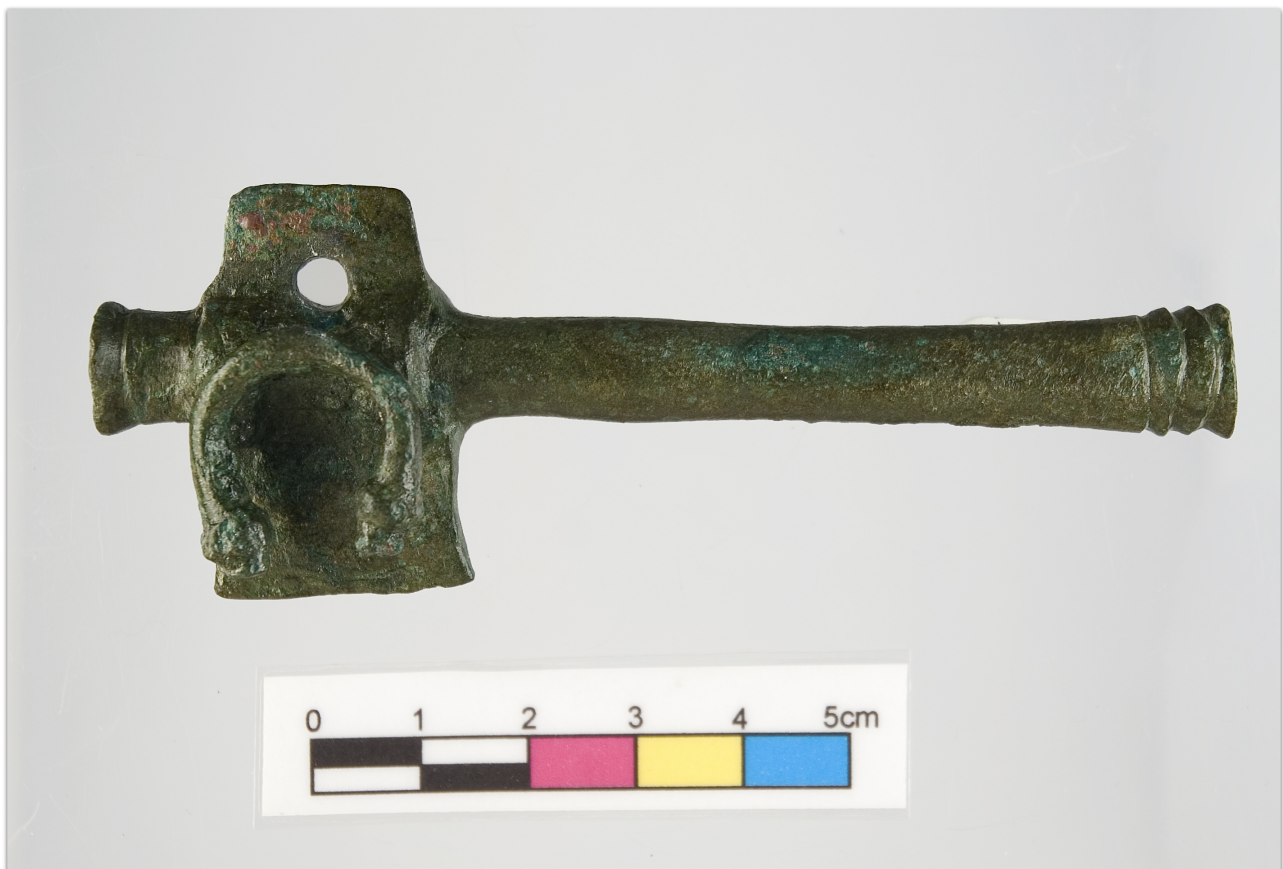
Nesta inspección do castro da Trindade-Flores, realizada en 2008 por Abel Vigo, atopouse tamén un excepcional machado votivo de bronce, que foi unha das pezas arqueolóxicas máis importantes das que se atoparon en Galicia nese ano. O machado é unha peza de sobra coñecida por todo o mundo da arqueoloxía e, evidentemente, non puido pasarlle desapercibida ao Servizo de Patrimonio de Lugo.

O Machado, como se ve na fotografía, ten representado un torques, que sitúa o xacemento nunha cronoloxía e nunha cultura moi concretas

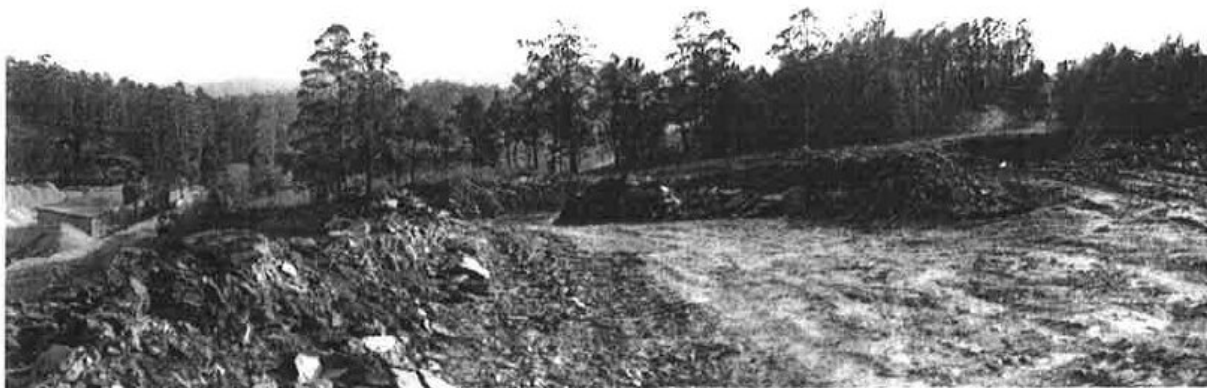
O lugar onde se atoparon os materiais sitúase dun outeiro actualmente explotado como canteira, de tal xeito que o terreo presenta un alto grao de alteración; por este motivo na inspección da zona non me foi posible identificar ningún tipo de estrutura arqueolóxica visible en superficie.

Vista da canteira desde o cumio do outeiro: á esquerda, o lugar dos achados arqueolóxicos

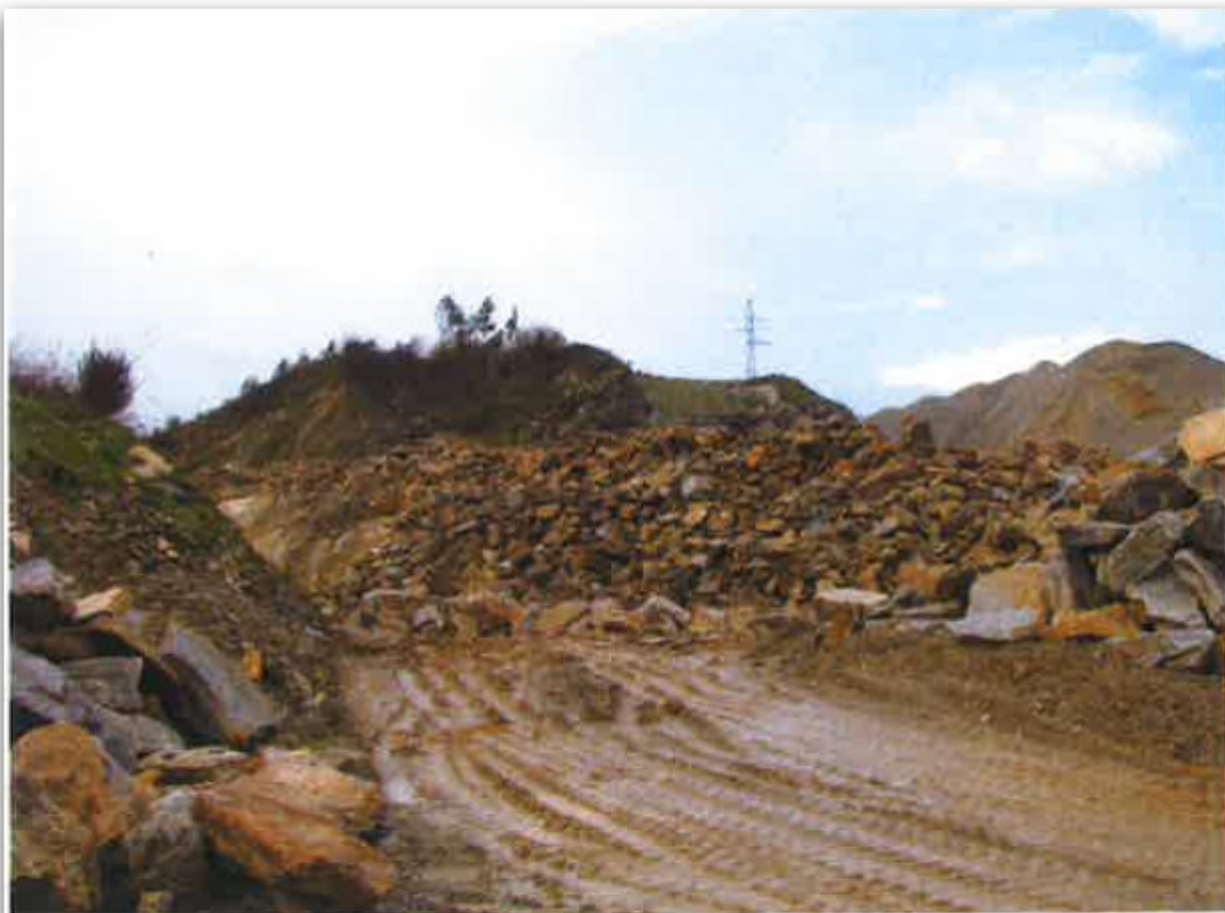
Tampouco ve o técnico de Patrimonio as remocións de terra actuais (2016), e por iso non as menciona nos informes arqueolóxicos. Non as ve nin as menciona, pero si as fotografía e mesmo utiliza a imaxe para ilustrar un informe no que se di que a destrución do xacemento é antiga:

(antiga pero que conserva as rodeiras da maquinaria)

Día 24.02.2016: panorámica do Monte da Trindade

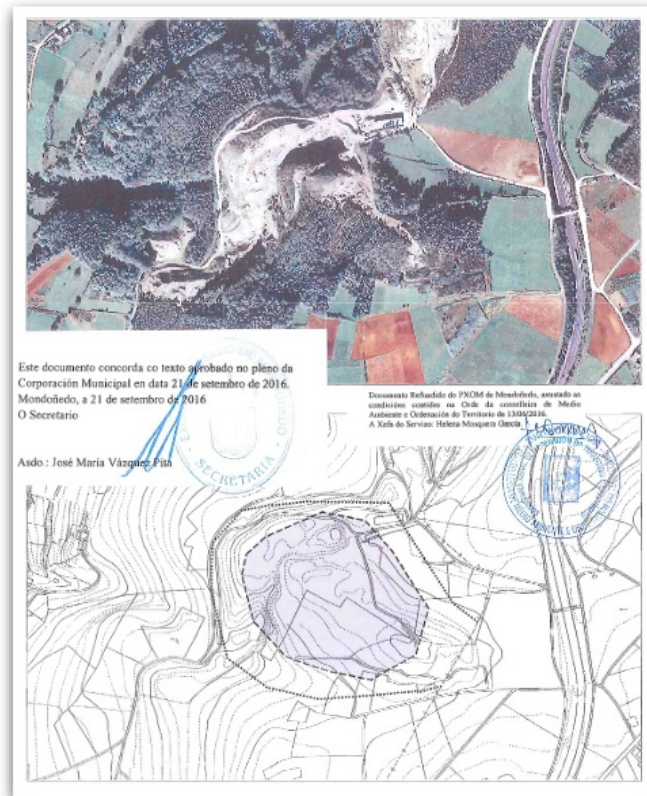
PXOM de Mondoñedo

Para delimitar nas ortofotografías a superficie e a zona de protección do castro Trinidad–Flores, empregamos os datos gráficos do PXOM de Mondoñedo, por seren datos revisados e aprobados pola Dirección Xeral de Patrimonio:

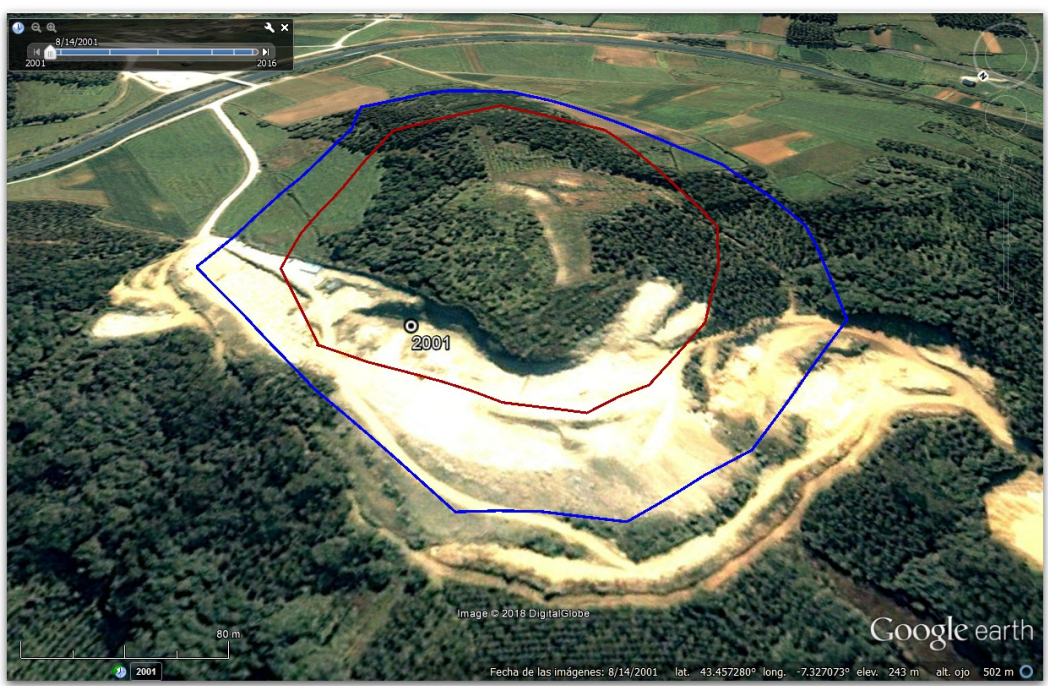
- Liña vermella, contorno do castro catalogado.
- Liña azul, contorno da zona de protección.

Ortofotografía de Google coa delimitación do PXOM de Mondoñedo

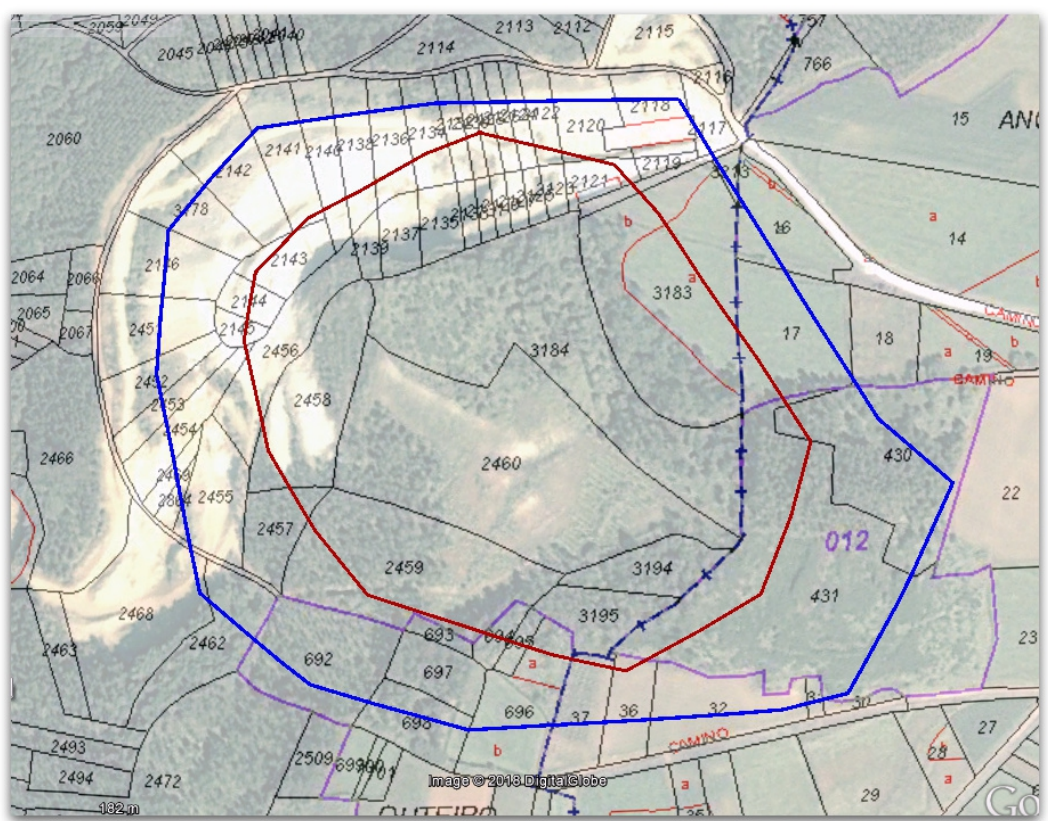
Imaxe do Catastro

Sobre a ortofotografía de Google e a imaxe do Catastro engadimos capa cos datos gráficos do PXOM:

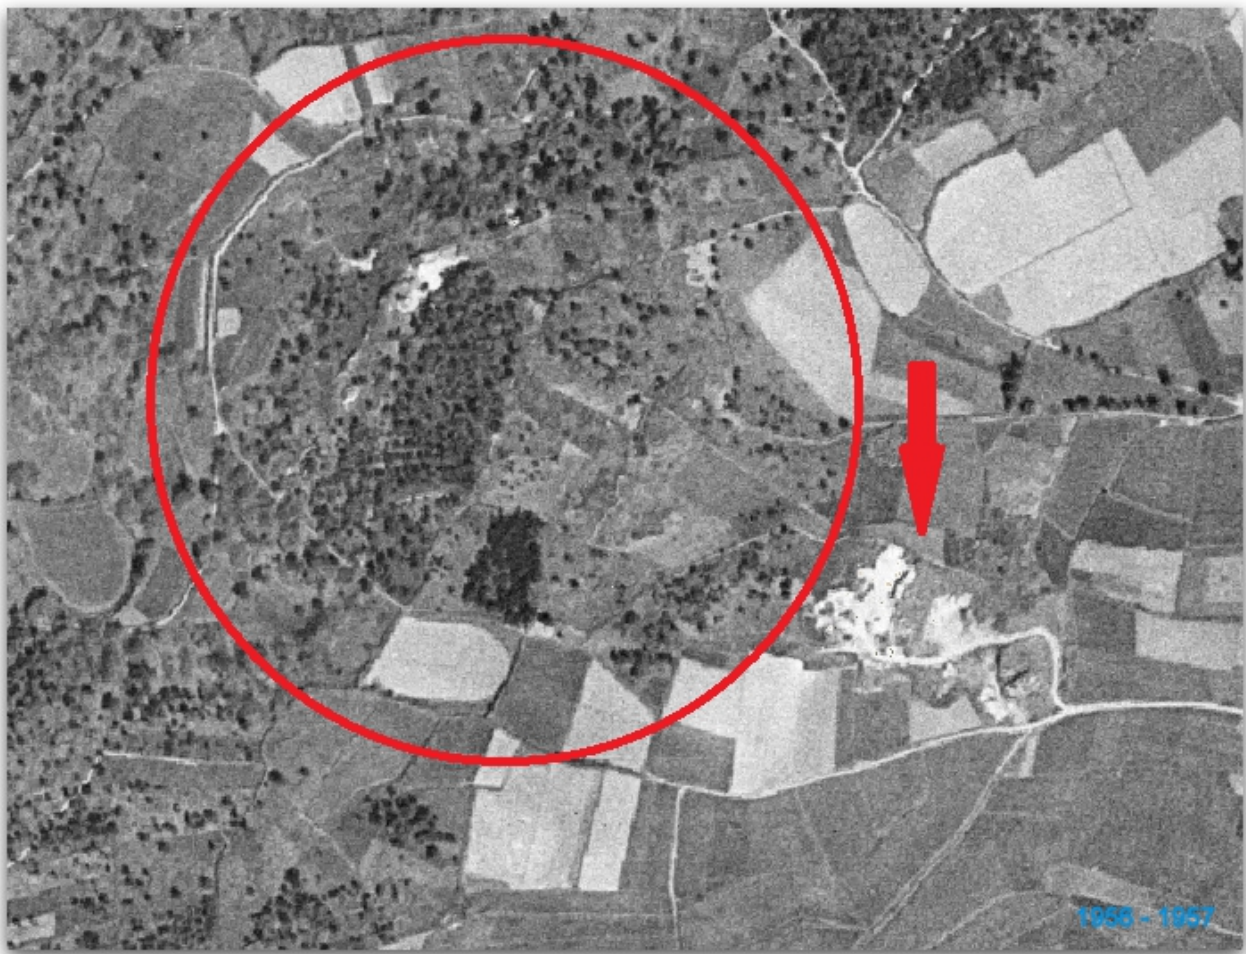
Na imaxe do 56 marcamos con círculo vermello a ubicación do castro. Nel vemos que non hai ningún tipo de afectación que poidamos identificar como unha mina ou canteira.

Fóra do xacemento, no lugar marcado con frecha vermella, si vemos unha canteira que ocupa unha pequena superficie:

Ortofotografías ano 1956

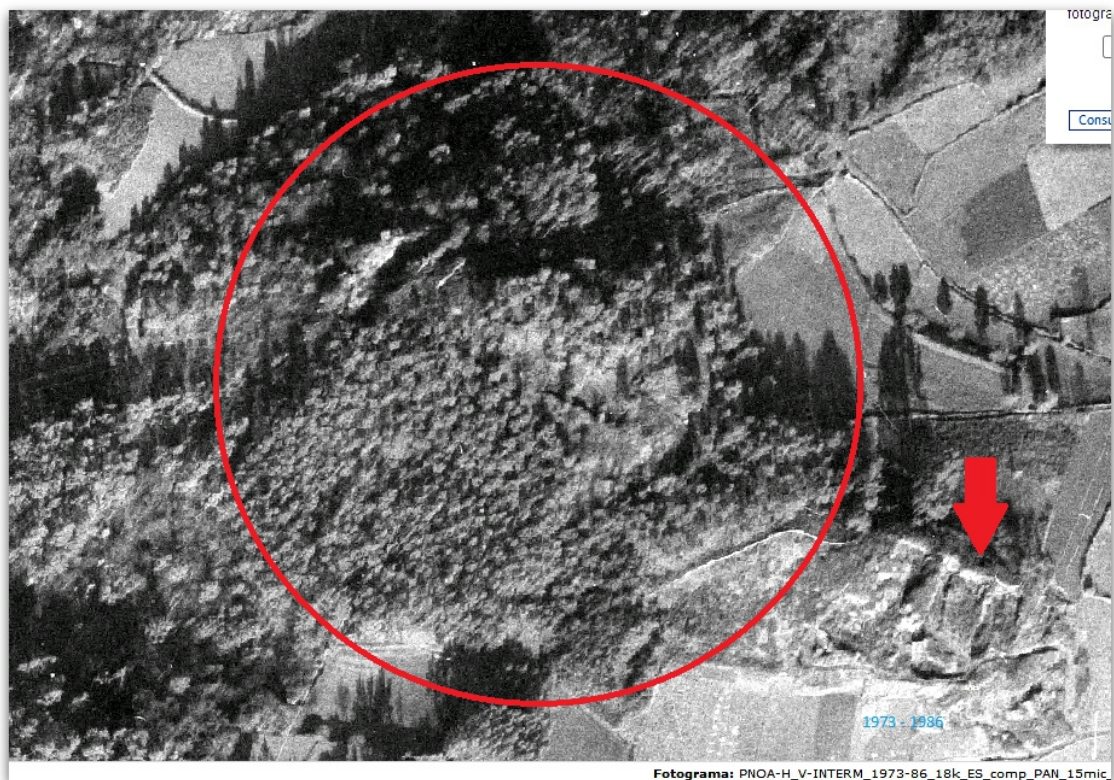
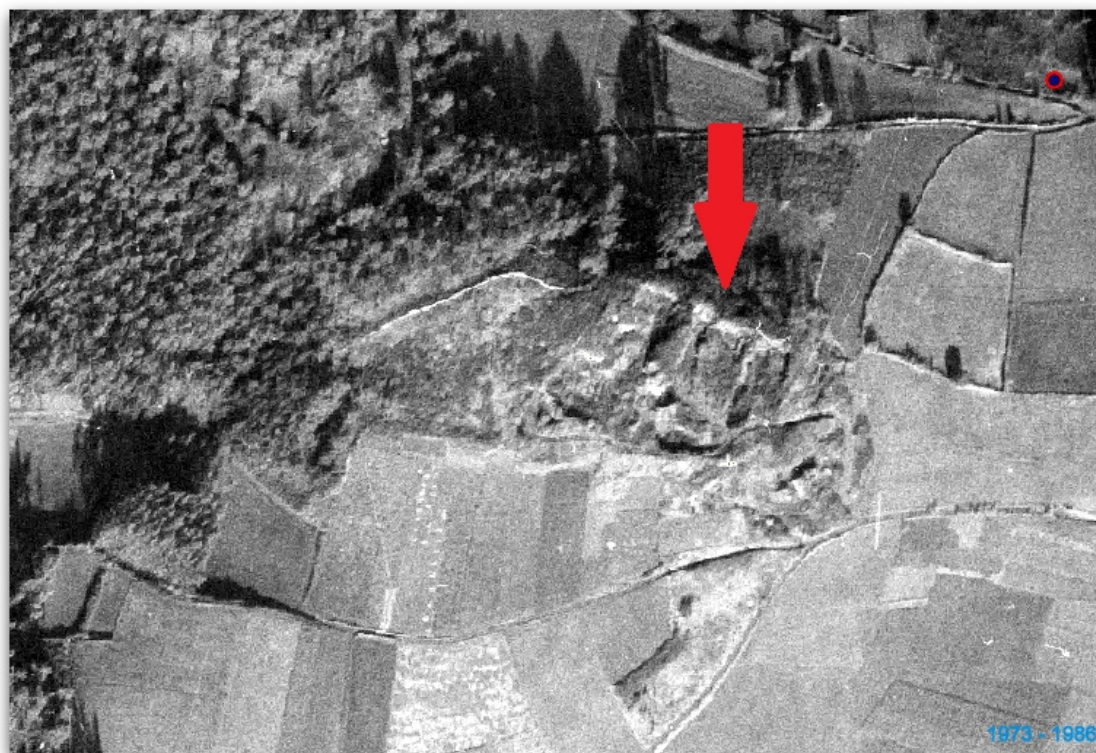
Nesta imaxe tampouco se observa a existencia de canteiras que afecten a zona do círculo vermello, onde se atopa o castro.

A frecha vermella indícanos onde se atopa a antiga canteira que, como se pode observar, está fóra da zona protexida:

Detalle da pequena canteira, que non afectou a zona protexida.

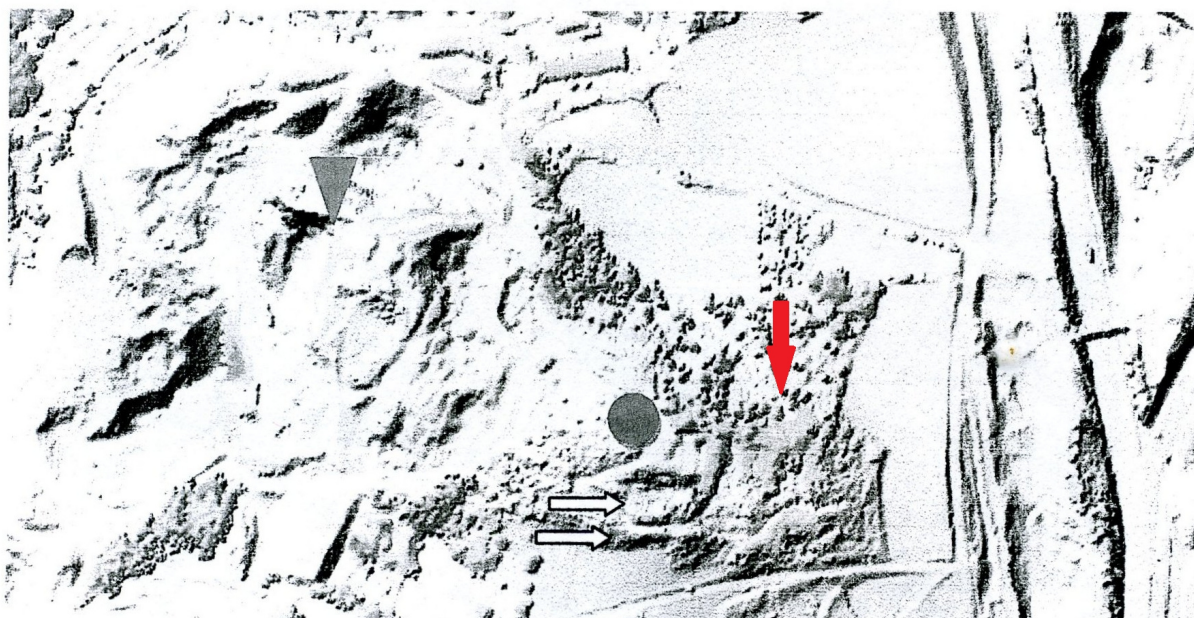
Ortofotografías Google 2001, 2002, 2006

Frecha vermella orientada norte-sur: sinala a localización da antiga canteira.

Frechas brancas orientadas oeste-leste: sinala os taludes que se limparon e que resultaron ser restos de entullo da canteira vella (talude máis ao norte ou talude norte e talude máis ao sur ou talude sur, para a nomenclatura das imaxes a seguir).

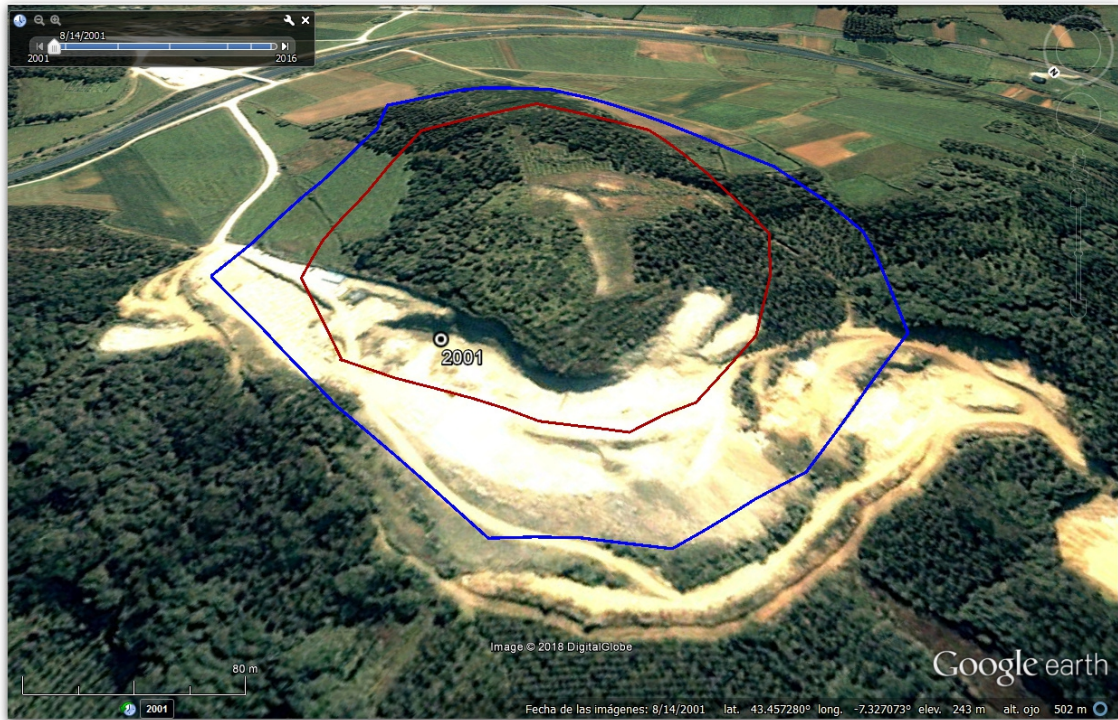
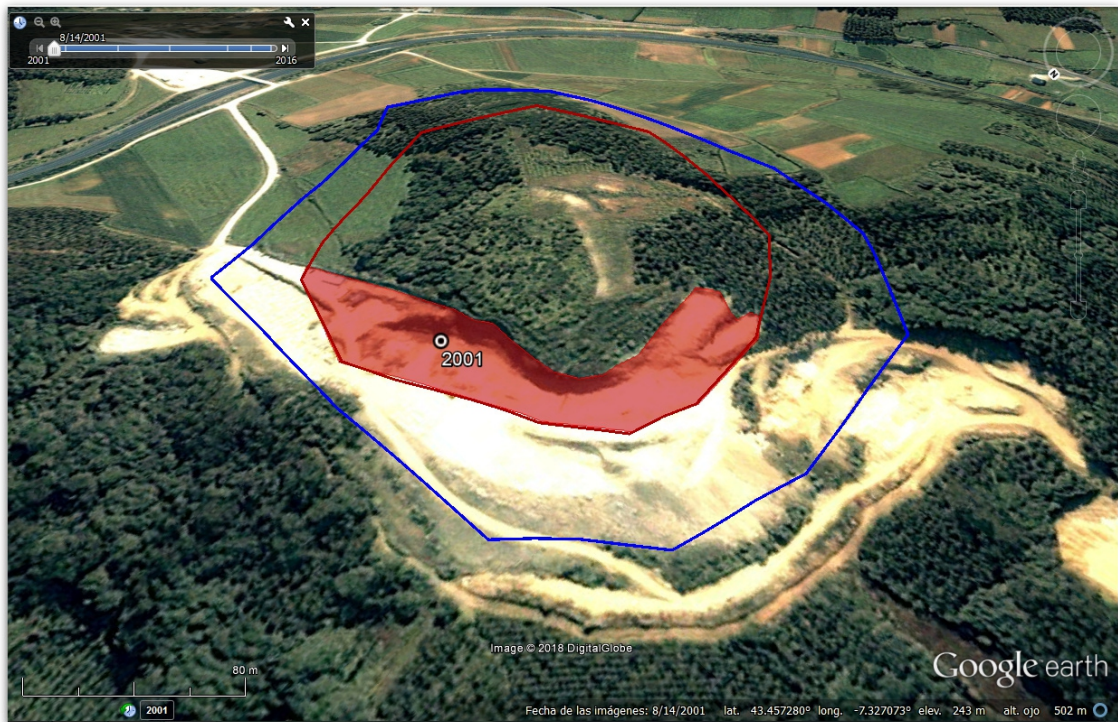
Na ortofotografía do 2001 vese como a canteira chegou á área de protección do castro (liña azul) e mesmo invade xa unha parte do castro (liña vermella):

Coloreado de vermello a parte comida ao castro en 2001

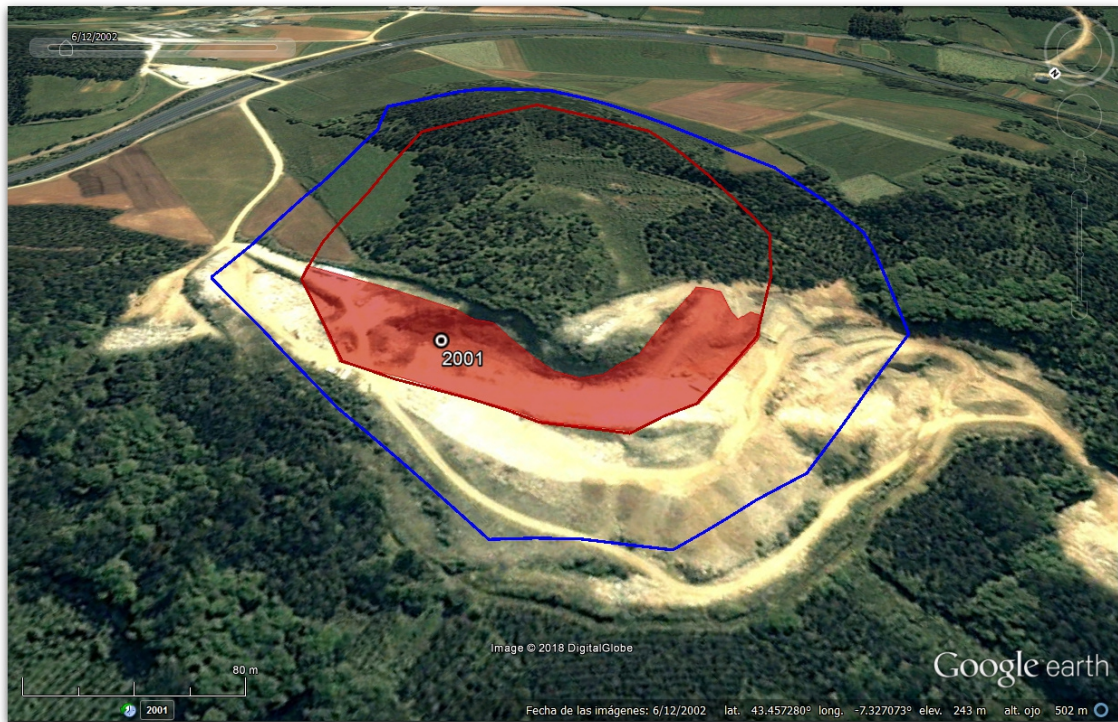
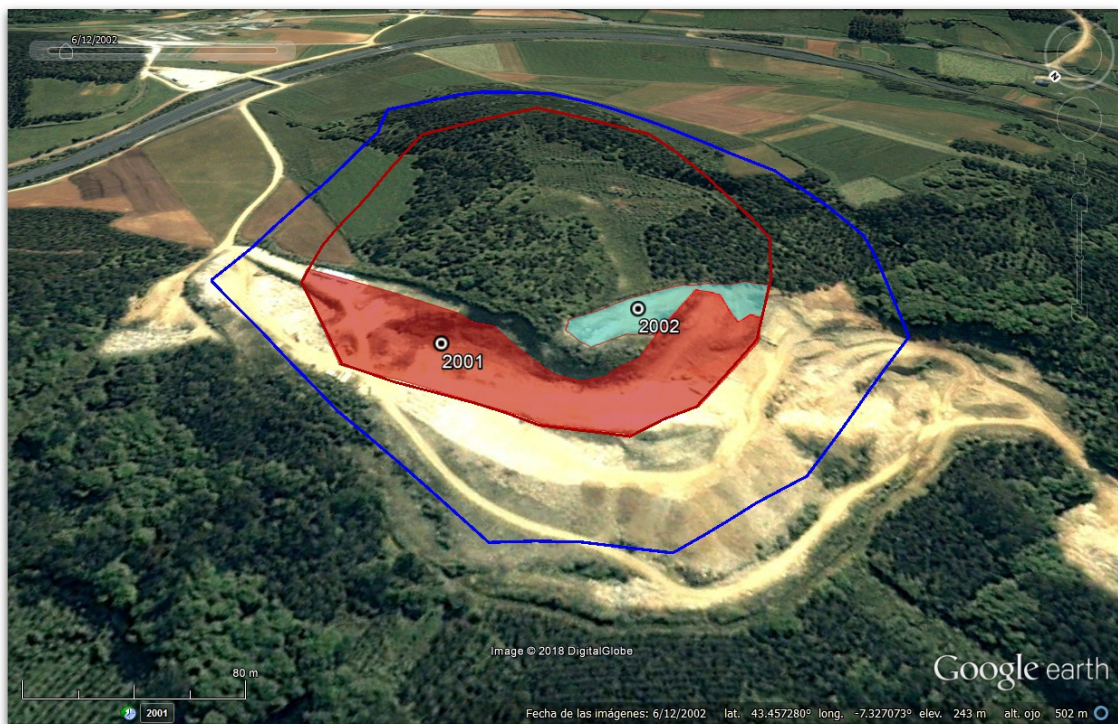
O avance da canteira continúa e no 2002 obsérvase outra incursión no xacemento (coloreado na segunda imaxe de azul):

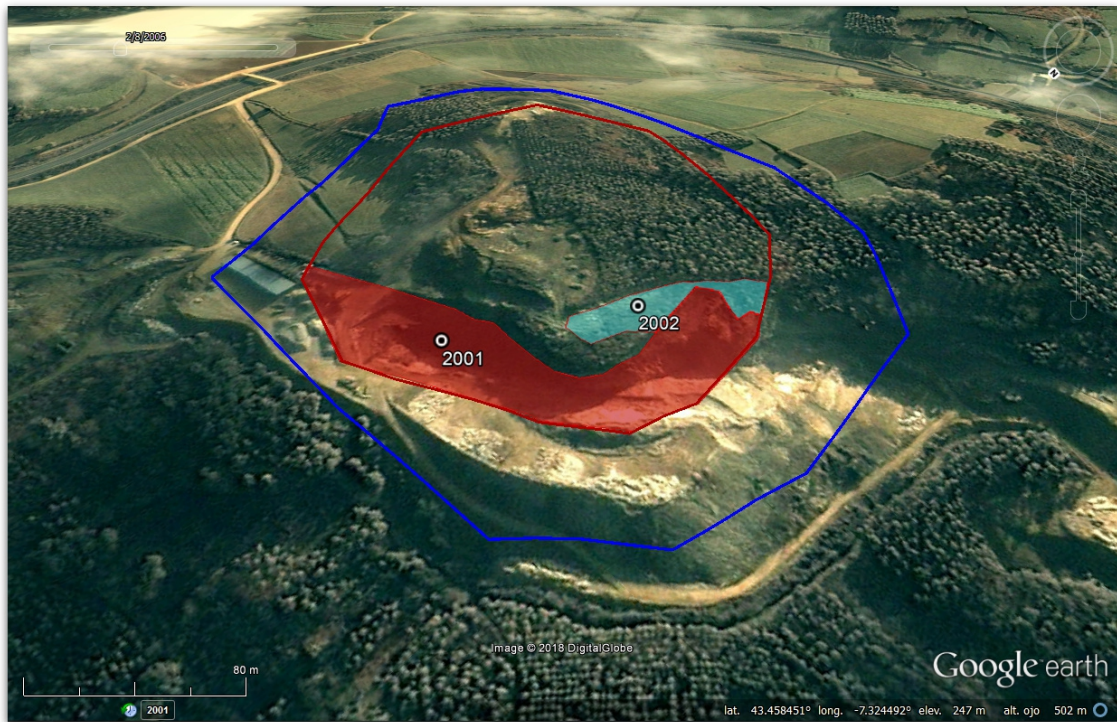
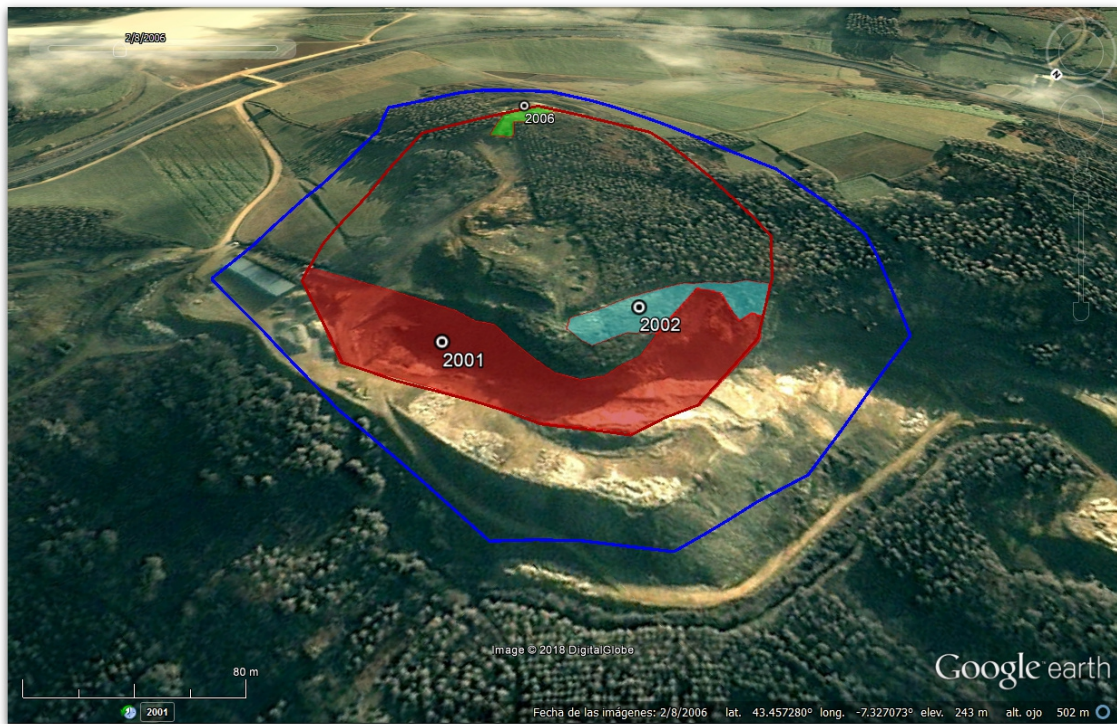
Na imaxe do 2006 pódese comprobar unha pequena incursión, que coloreamos de verde na segunda imaxe:

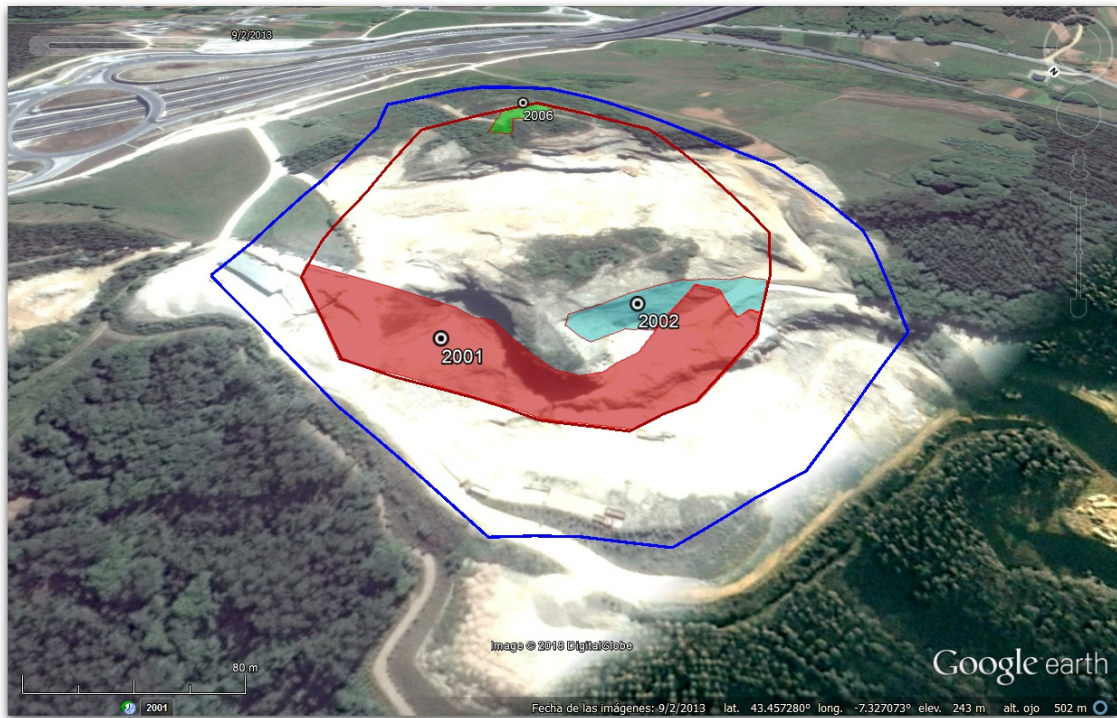
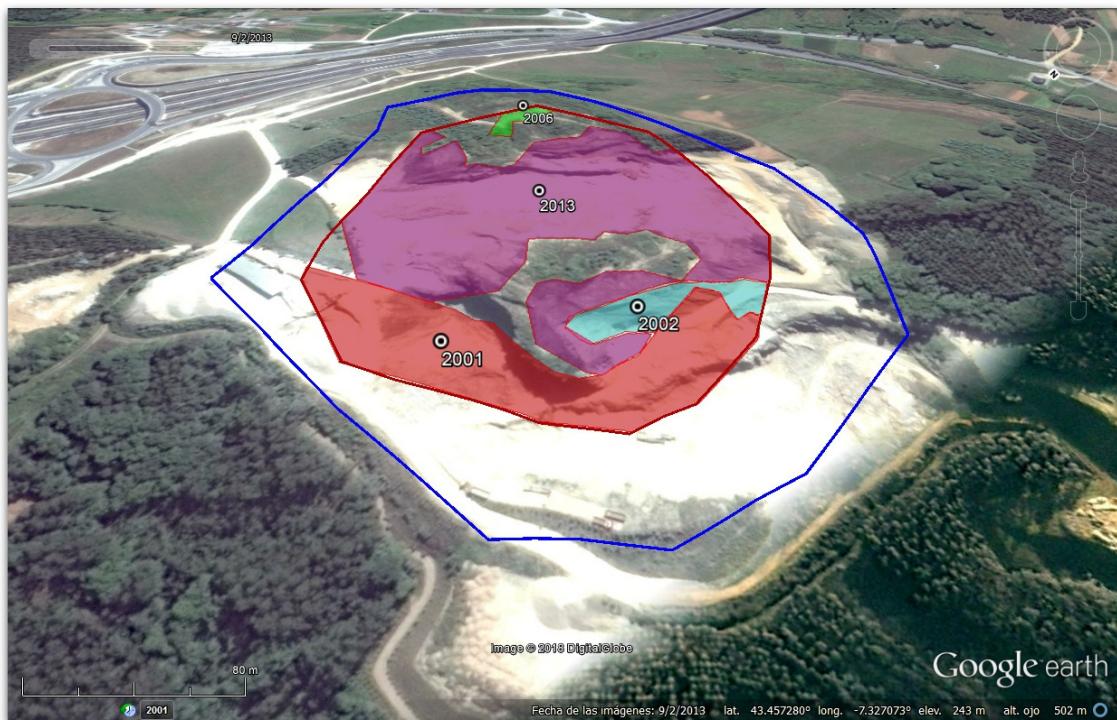
Na ortofotografia do 2013 observamos como case a totalidade do xacemento protexido foi invadido pola canteira.

(Coloreamos de lila a zona invadida pola canteira dende o 2006 ata o 2013)
