Xuño de 2013. ADEGA vén de coñecer os resultados das análises das verteduras de refugallos industriais

nos montes de Ferrolterra, dende Narón ás Somozas. Son milleiros de toneladas de "tecnosolos" vertidos sobre prados, mananciais e mesmo a carón de ríos, que amosan **altas cantidades de hidrocarburos e metais pesados**

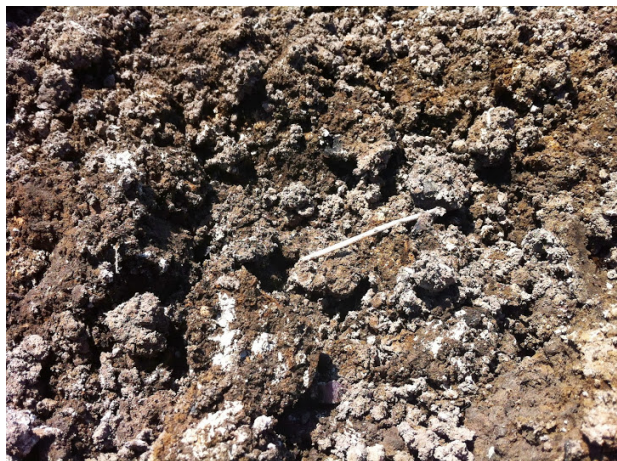
polígono industrial no que se tratan a maioría dos refugallos industriais de Galiza. O panorama é dantesco: Centos de hectáreas de prados e montes aparecen cubertas cunha grossa capa de material cheirento, cuxo pó impregna a roupa e penetra nos pulmóns. Moreas de lamas depositadas en prados, sobre fontes, a carón de ríos e leiras nas que pasta o gando.

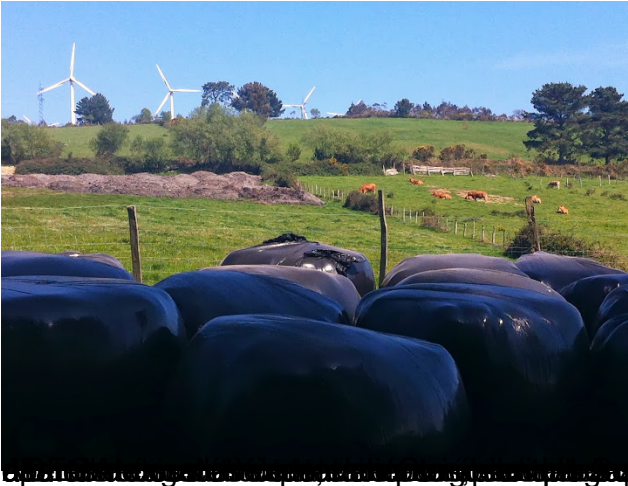
As [análises](#) confirman o potencial contaminante destes materiais: **Altos niveis de metais pesados** (Cu, Mn, Mo, Ni, V, e Zn), superando os límites legais (Decreto 60/2009 de solos contaminados, Anexo II) para a protección da saúde humana; e cantidades totais de **hidrocarburos** que multiplican por máis de 25 (R.D. 9/2005, Anexo IV) os máximos permitidos, e que obrigarían a realizar unha valoración de riscos.
